ŪKIO SUBJEKTŲ APLINKOS MONITORINGO ATASKAITA

Ūkinės veiklos objekto pavadinimas					
<i>Uždarytas Karužų sąvartynas</i>					
adresas					
savivaldybė	gyvenamoji vietovė (miestas, kaimo gyvenamoji vietovė)	gatvės pavadinimas	pastato ar pastatų komplekso Nr.	korpusas	buto ar negyvenamosios patalpos Nr.
<i>Varėnos raj.</i>	<i>Kucakiemio k.</i>

4. Laikotarpis, kurio duomenys pateikiami: **2019 metai**

Karužų uždaryto sąvartyno aplinkos monitoringas 2019 metais vykdytas pagal parengtą aplinkos ir požeminio vandens monitoringo programą 2019 – 2023m. („Uždaryto Karužų sąvartyno, esančio Kucakiemio k., Varėnos sen., Varėnos r. sav., aplinkos monitoringo programa 2019-2023 metams“, UAB „DGE Baltic Soil and Environment“ 2019 m.). Sąvartyno stebėjimo tinklą sudaro 3 gręžiniai. Buvo paimti visi numatyti bandiniai ir juose atlikti numatyti tyrimai. Tyrimų rezultatai pateikiami 3 lentelėje. Gauti rezultatai palyginti su ribinėmis vertėmis (RV), nurodytomis „Cheminėmis medžiagomis užterštų teritorijų tvarkymo aplinkos apsaugos reikalavimuose“ (D1-230) ir Naftos produktais užterštų teritorijų tvarkymo aplinkos apsaugos reikalavimai (LAND 9-2009).

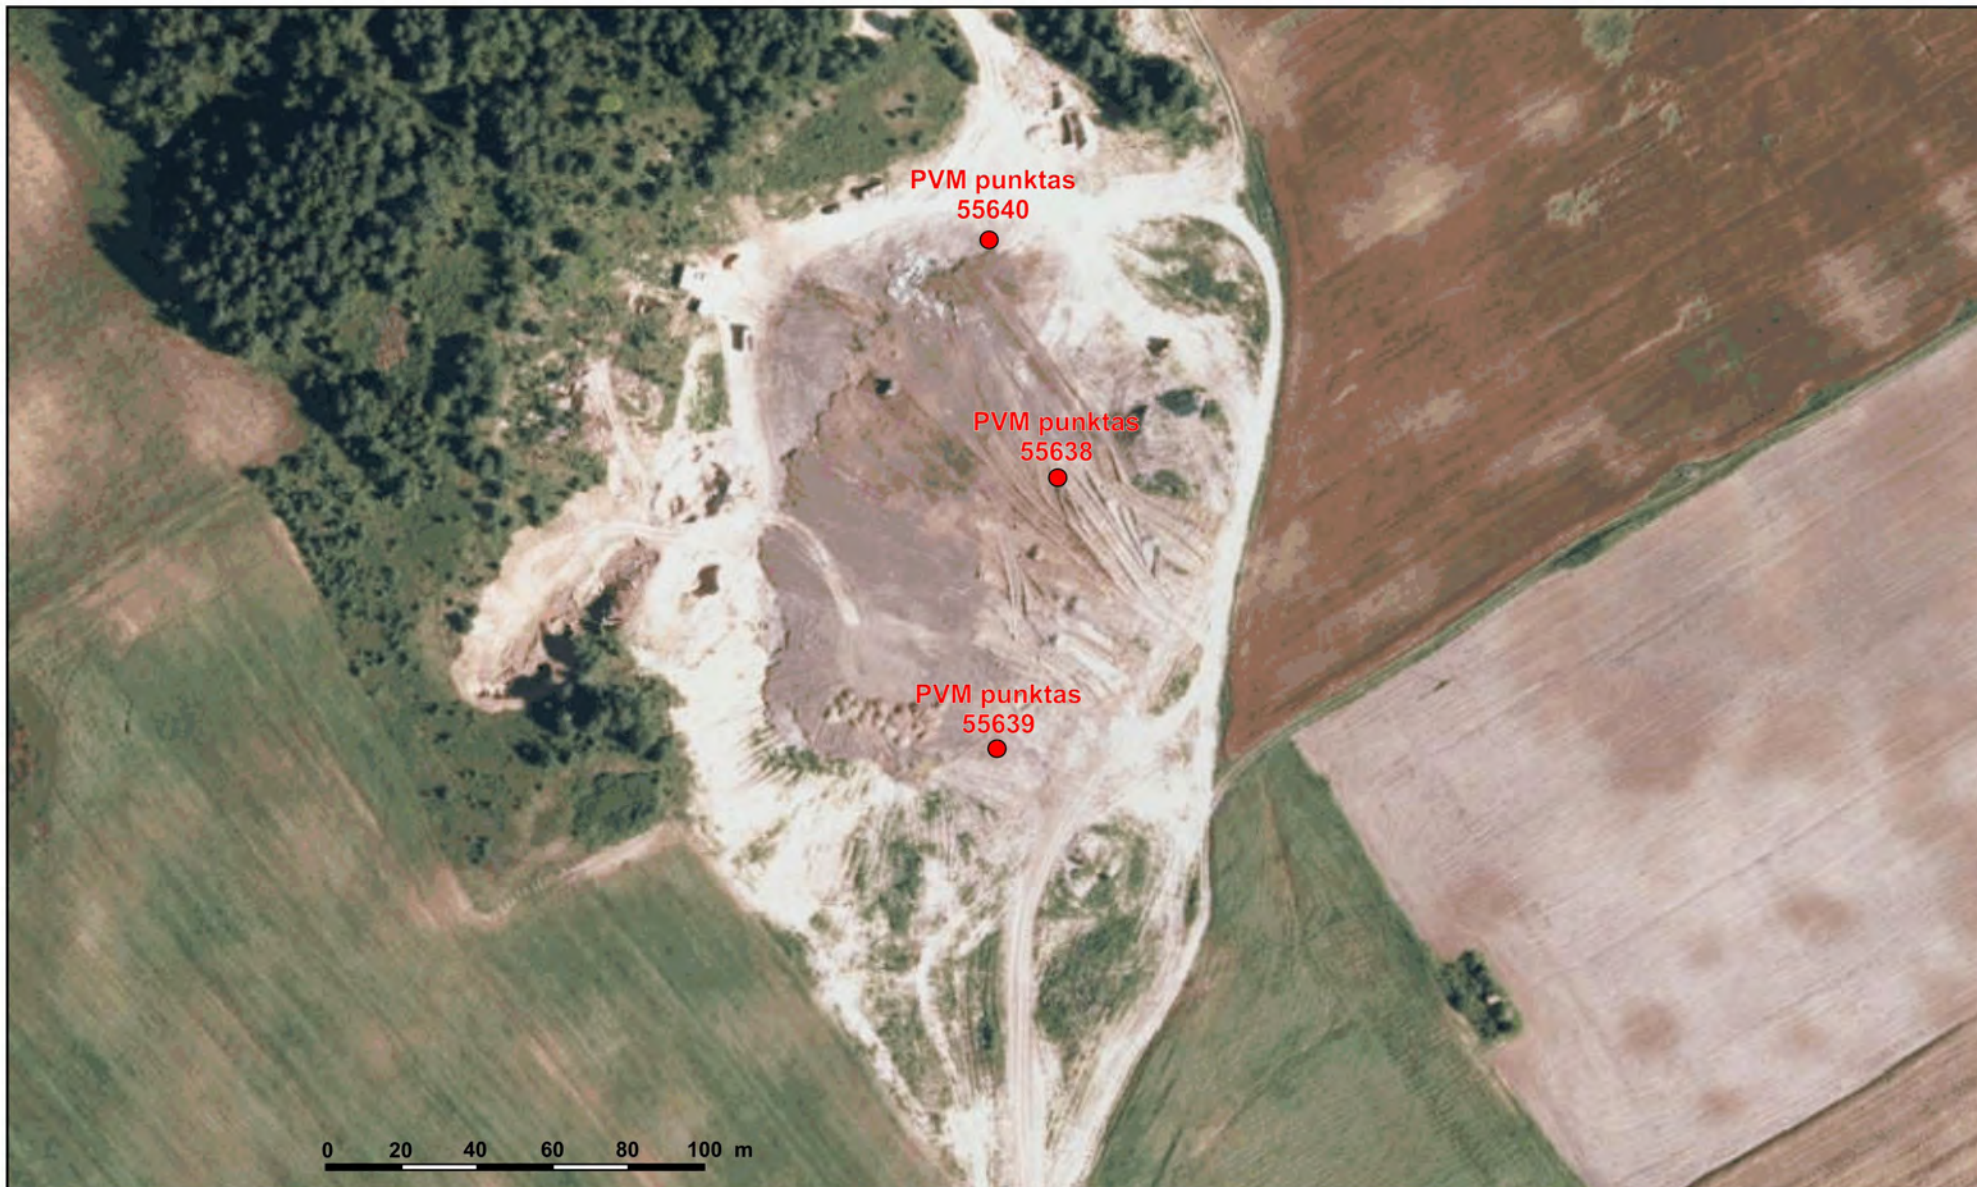
1 priedas. Monitoringo postų schema

Požeminio vandens monitoringo postų schema

Uždaryto Karužų sąvartyno, esančio Kucakiemio k., Varėnos sen., Varėnos r. sav., aplinkos monitoringas	Priedo Nr.	1	PVM punktas 55638

Monitoringo gręžinys ir jo Nr.
		Mastelis	1:2000
