ŪKIO SUBJEKTŲ APLINKOS MONITORINGO ATASKAITA

Ūkinės veiklos objekto pavadinimas					
<i>Uždarytas Pilvingių sąvartynas</i>					
adresas					
savivaldybė	gyvenamoji vietovė (miestas, kaimo gyvenamoji vietovė)	gatvės pavadinimas	pastato ar pastatų komplekso Nr.	korpusas	buto ar negyvenamosios patalpos Nr.
<i>Varėnos raj.</i>	<i>Pilvingių k.</i>

4. Laikotarpis, kurio duomenys pateikiami: **2019 metai**

Uždaryto Pilvingių sąvartyno, esančio Pilvingių k., Merkinės sen., Varėnos r. sav., aplinkos monitoringas	Priedo Nr.	1	PVM punktas 57452

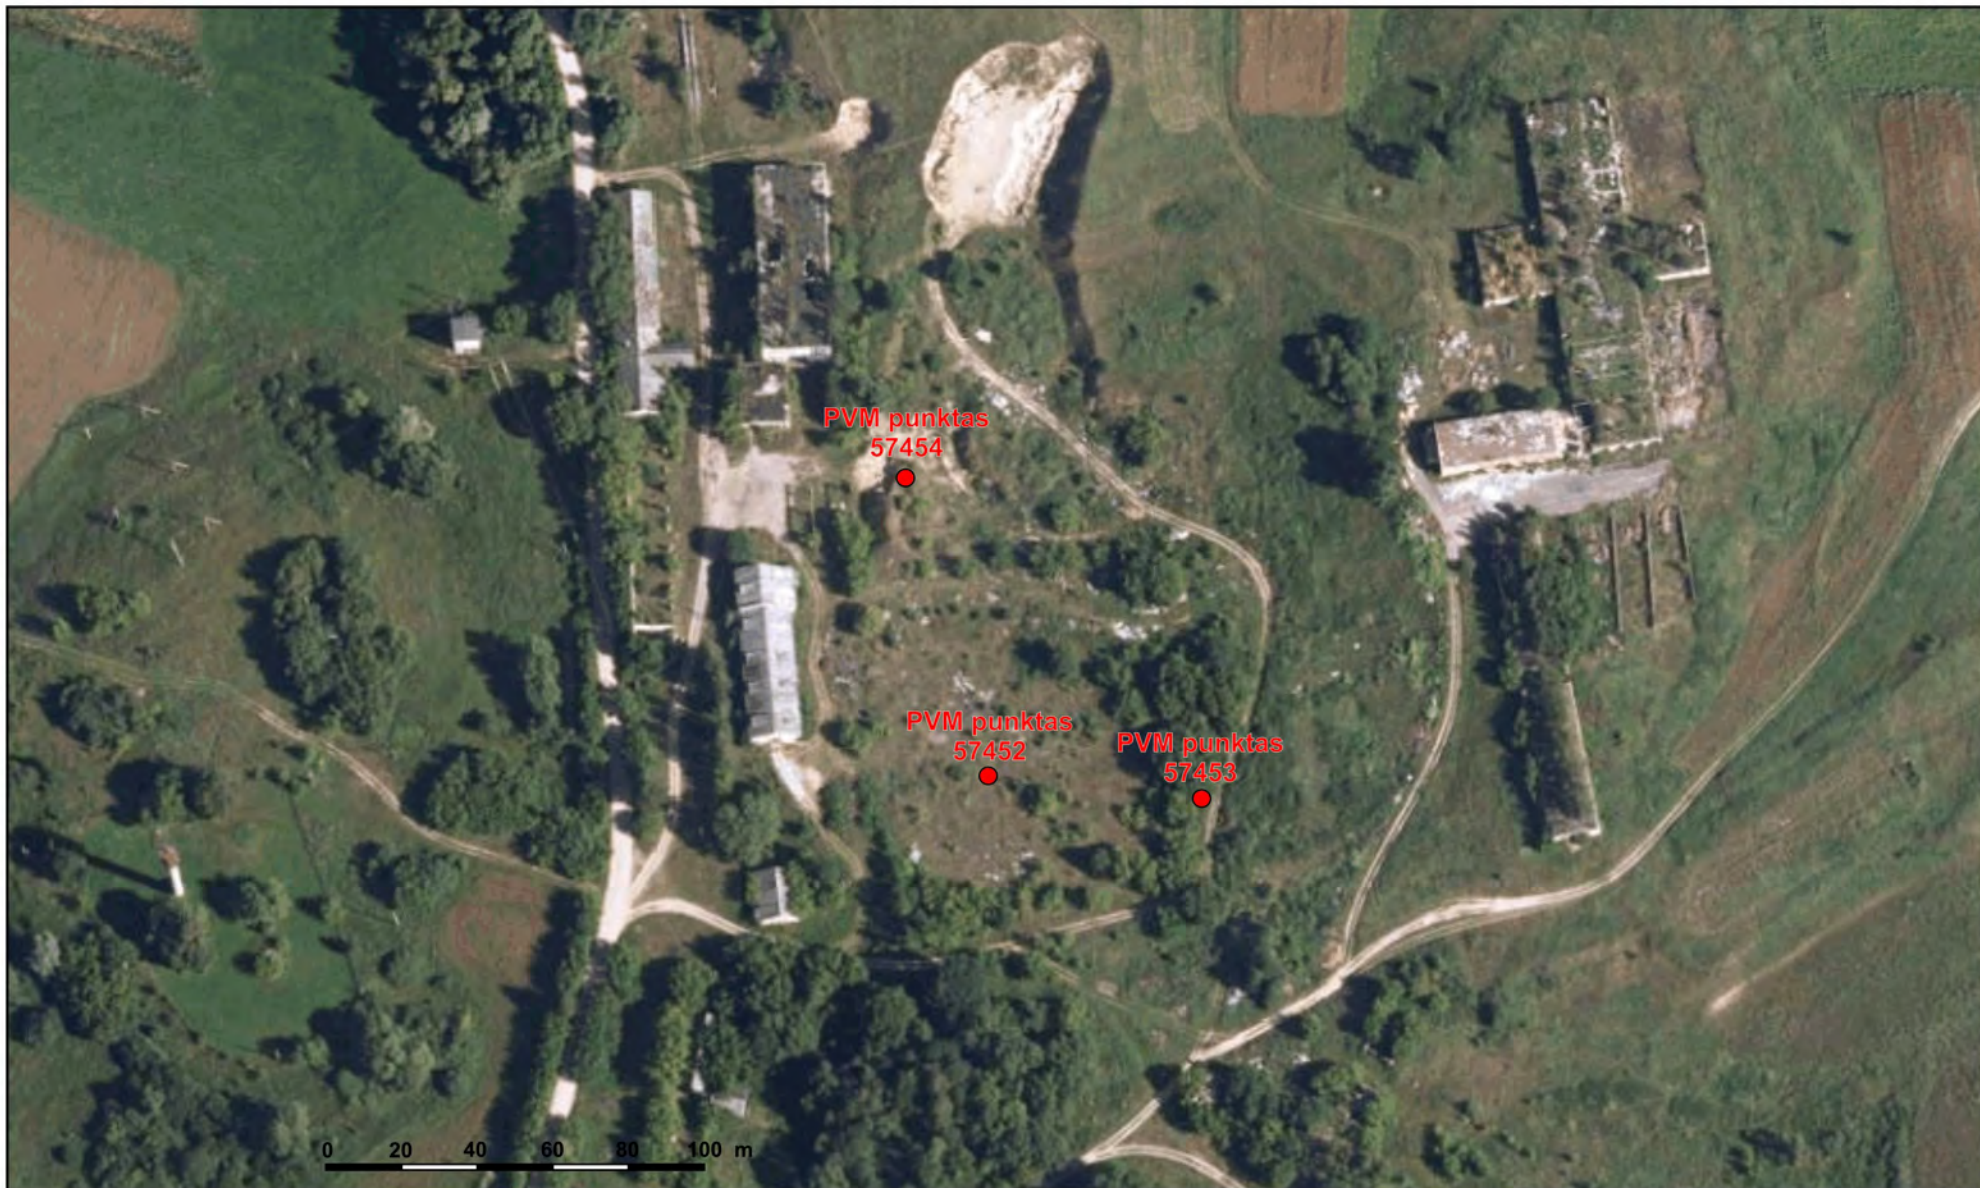
1 priedas. Monitoringo postų schema

Požeminio vandens monitoringo postų schema

Monitoringo gręžinys ir jo Nr.
		Mastelis	1:2000
